## ***Türk Tabipleri Birlięi ve Türk Mühendis ve Mimar Odaları Birlięi Tarafından 14-15 Eylül 2017 tarihlerinde Siirt'te Yapılan Ziyaretler ve Gözlemlerin Sonuçlarını İçeren Rapordur.***

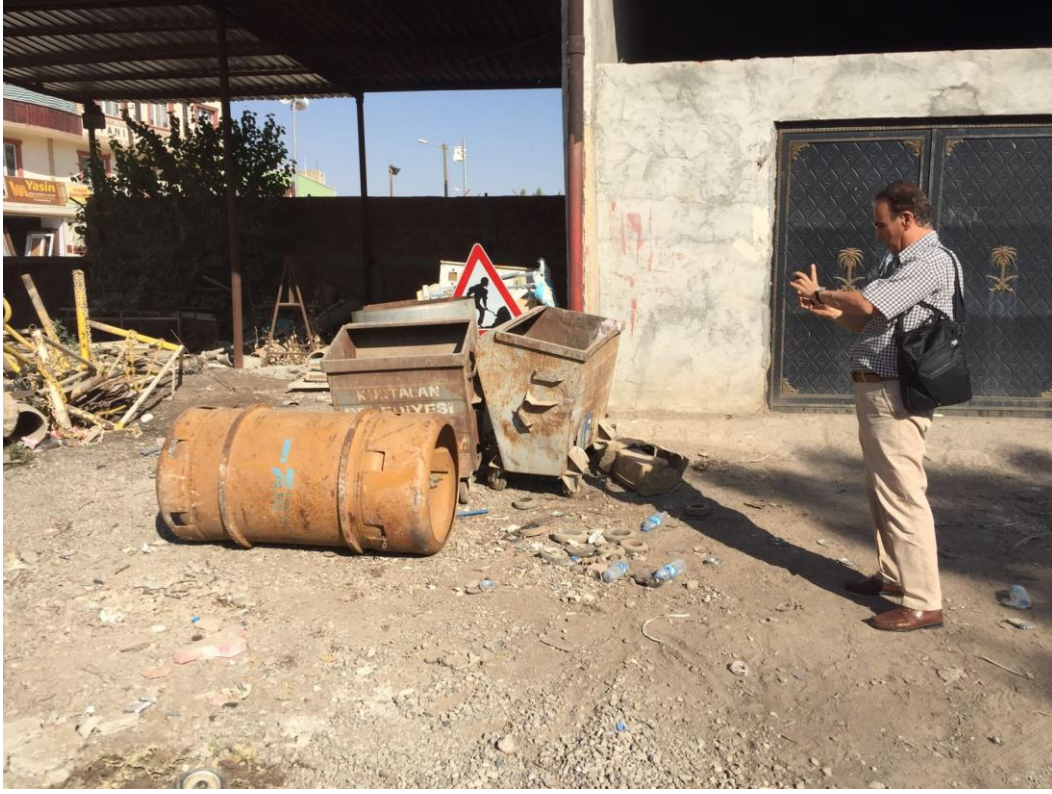
Olay sonrasında söz konusu tankın Aktaş Köyü'nden, depoda bulunan diğer tankın ise depodan alınarak daha güvenli olduğu düşünülen belediyeye ait Makine İkmal ve Bakım birimi deposuna götürülmüş olduğu öğrenildi. Deponun ziyaret edilmesi sırasında her iki tankın da güneş altında, hurda metal ve makine parçaları arasında bulunduğu, dolu olduğu ileri sürülen tankın yatık durumda, sızdıran ve vanası çevresinde ıslaklık ve keskin klor kokusu görülen diğer tankın dik pozisyonda bulunduğu gözlemlendi.

*Fotoğraf 2 Kurtalan Belediyesi Makine İkmal ve Bakım Birimi deposu, dolu olduğu ileri sürülen klor tankı*

Buna karşın, yapılan görüşmeler ve değerlendirmelerde edinilen bilgilerle varılan sonuç Valilik dahil yetkililerin tamamının Klor gazının tehlikesi konusunda yeterli bilgiye sahip olmadıkları yönündedir. Bu durum, tankların Kurtalan Belediyesi Makine İkmal ve Bakım Birimi deposunda güneş altında, usulüne uygun olmayan şekilde yatay ve korumasızca tutuluyor olması, bertaraf için bir girişimde bulunulmamış olması gibi sonuçlar doğurmuştur. Yine de yetkililerin bilgi eksiklikleri giderildiğinde hızla harekete geçerek tankların tehlikesizce ve usulüne uygun olarak bertaraf edilmesi için adımlar atmış olmaları sevindiricidir.

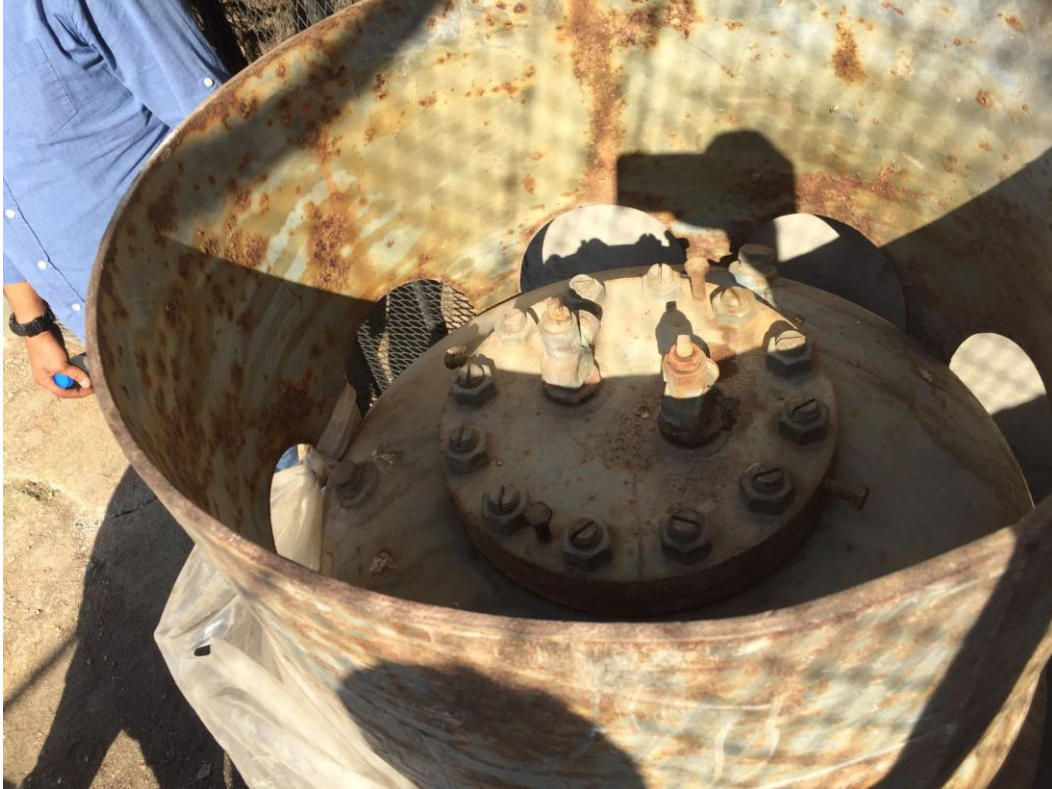
*Fotoğraf 3 Kurtalan Belediyesi Makine İkmal ve Bakım Birimi deposu, boş olduğu ileri sürülen klor tankı vana bölümü*

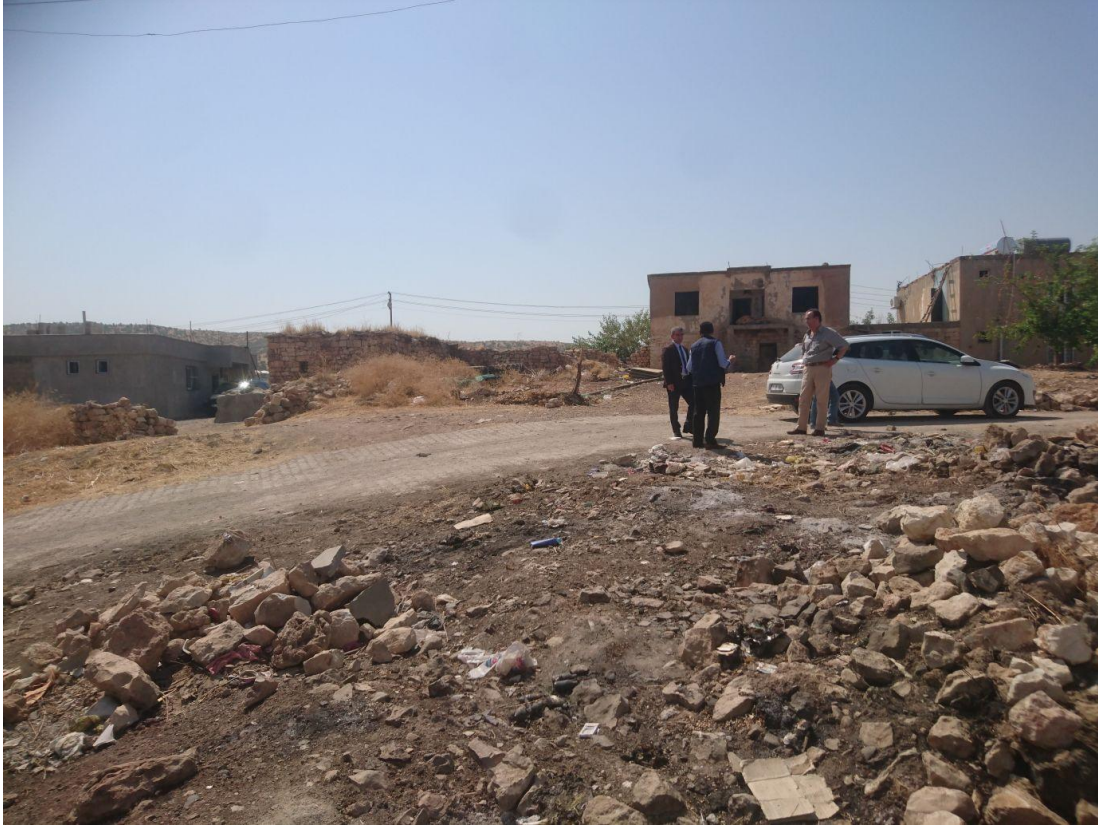
Aktaş Köyü Muhtarı Mehmet Can KEZER ile görüşüldü. Bir tepeye yerleşik olan köyün doğu kısmındaki en yüksek noktasında bulunan olay yerine gidildi. En yakın evin 20-25 metre mesafede olduğu, ilk ihbarın da bu evden yapıldığı öğrenildi. Muhtar tarafından kişilerin tankın vanasını açtıktan sonra çıkan gaz nedeniyle paniğe kapılarak kapatmaya çalıştıkları, bunun gaz çıkış hızını azalttığı, aynı zamanda batıdan esen rüzgar nedeniyle gazın köy tarafına değil, köy dışına doğru yayıldığı, bunun da etkilenmeyi azalttığı ifade edildi. Muhtar kişisel gözlemi olarak etkili ve hızlı bir müdahale yapıldığını ifade etti.

*Fotoğraf 8 Olay yerinden çekilen fotoğraf, en yakın evler.*
